事故の報告について

事故発生日	発生時間	発生場所	賠償内容
令和6年9月6日	午前3時00分頃	青森市卸町1番1号 (中央卸売市場場内通路)	車両修理費
概要	中央卸売市場場内通路を走行中、マンホールの蓋がずれていたことにより生じた段差のため、右後輪タイヤ及びホイールが損傷した事故

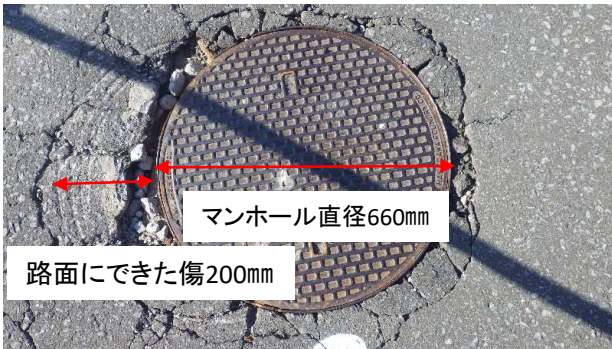
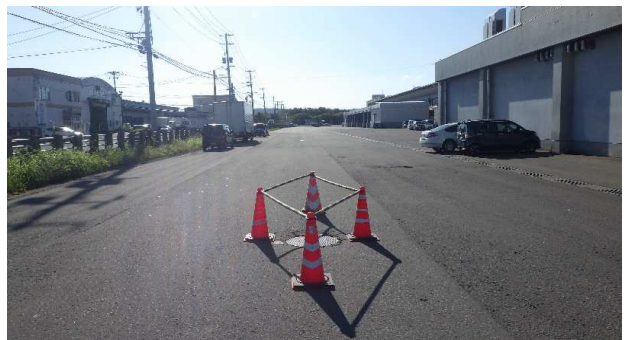
【現場写真】

* マンホール直径は660mm、高さ110mm、重さ44.5kg、深さ1500mm。
 * 路面にできた蓋の形状をした傷の状態から、最大200mm程度ずれたものと思われる。
