【資料－２】地質調査結果（抜粋）

平成 30 年度

ボ　ー　リ　ン　グ　調　査

青い森セントラルパーク
(市所有地:自由運動広場内)

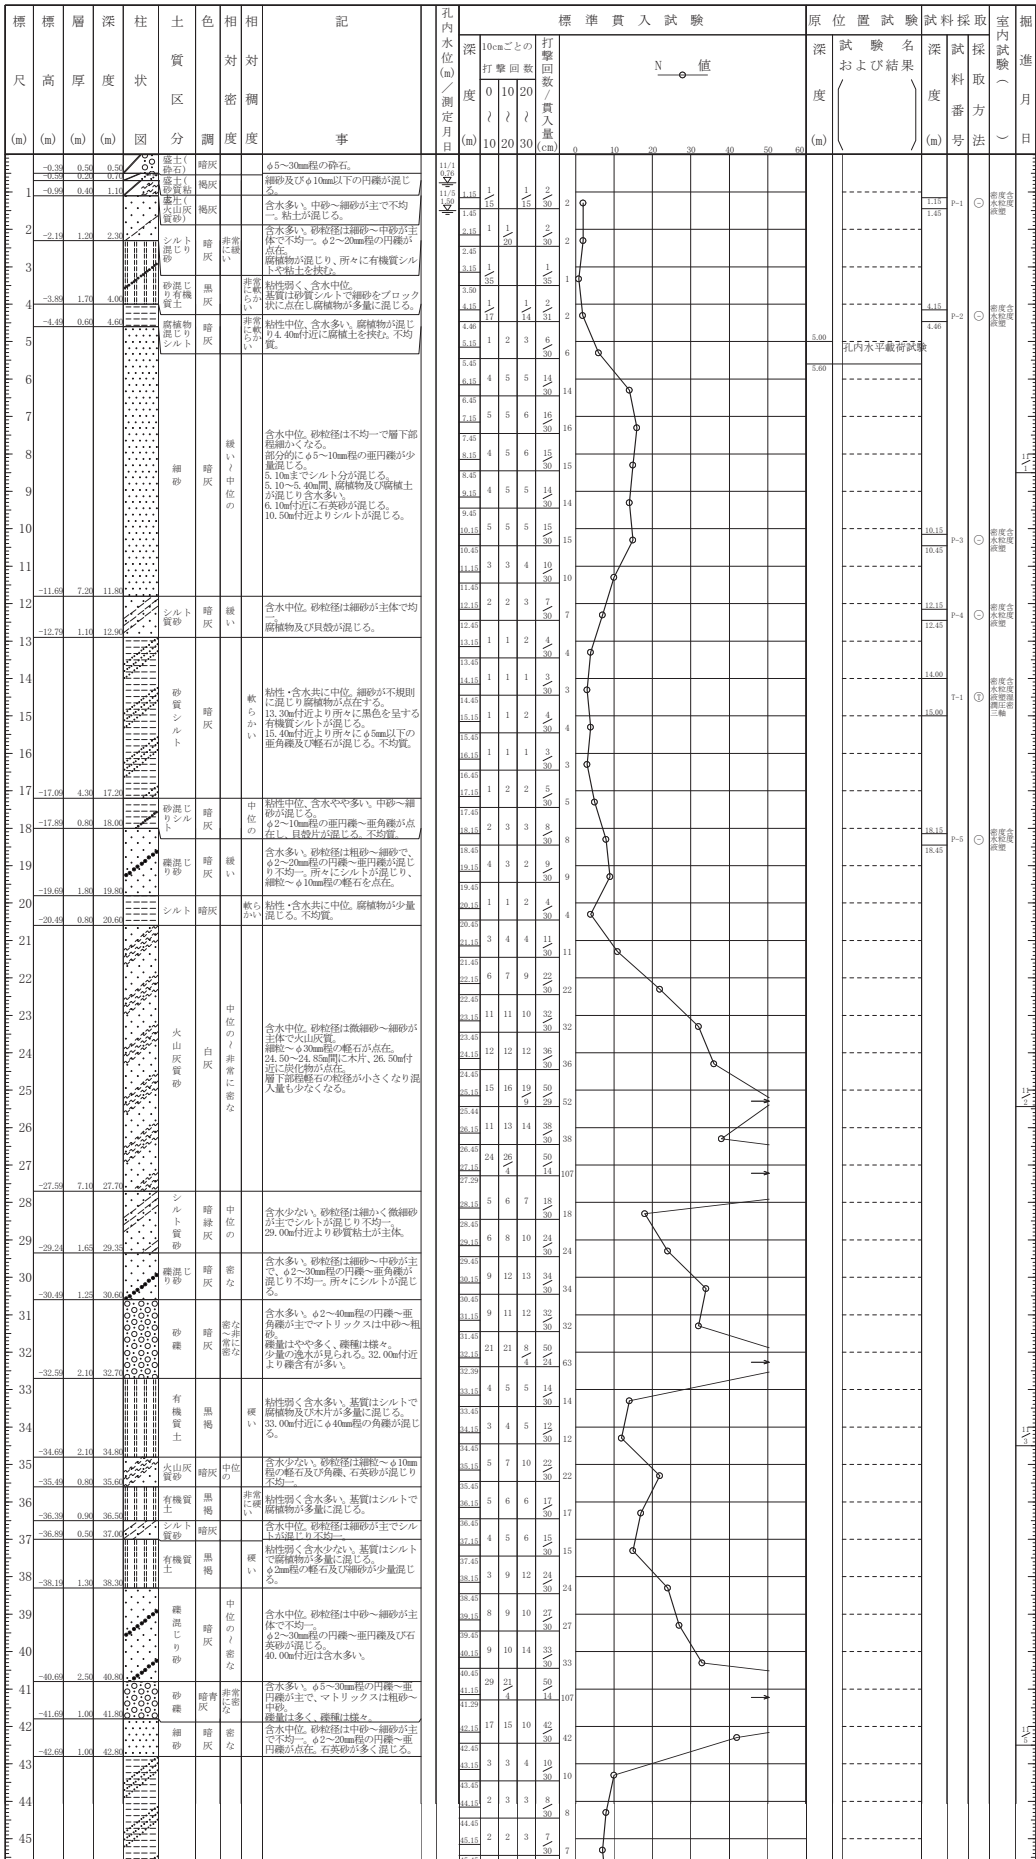
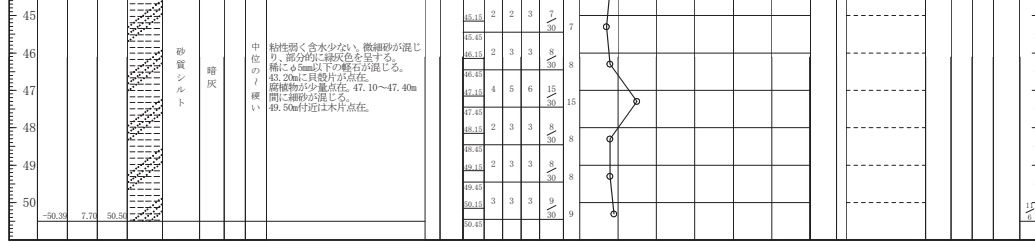
ボーリング柱状図

ボーリング名	B1	調査位置	青い森セントラルパーク(市所有地:自由運動広場内)	北緯	40° 48' 51.62"
発注機関		調査期間	平成 30年 11月 1日 ~ 30年 11月 10日	東経	140° 44' 49.63"
調査業者名		主任技師		現代理人	コア鑑定者
孔口標高	KBM H=0.112m	角	180° 上 90° 下	方	北 0° 東 90° 南 180° 西 270°
総掘進長	50.50m	地盤勾配	水平0°	使用機種	エンジン
		試験機	東邦D1-B48	ハンマー	落下用具
		ポンプ	ヤンマーNFD-10M		東邦BG-3b

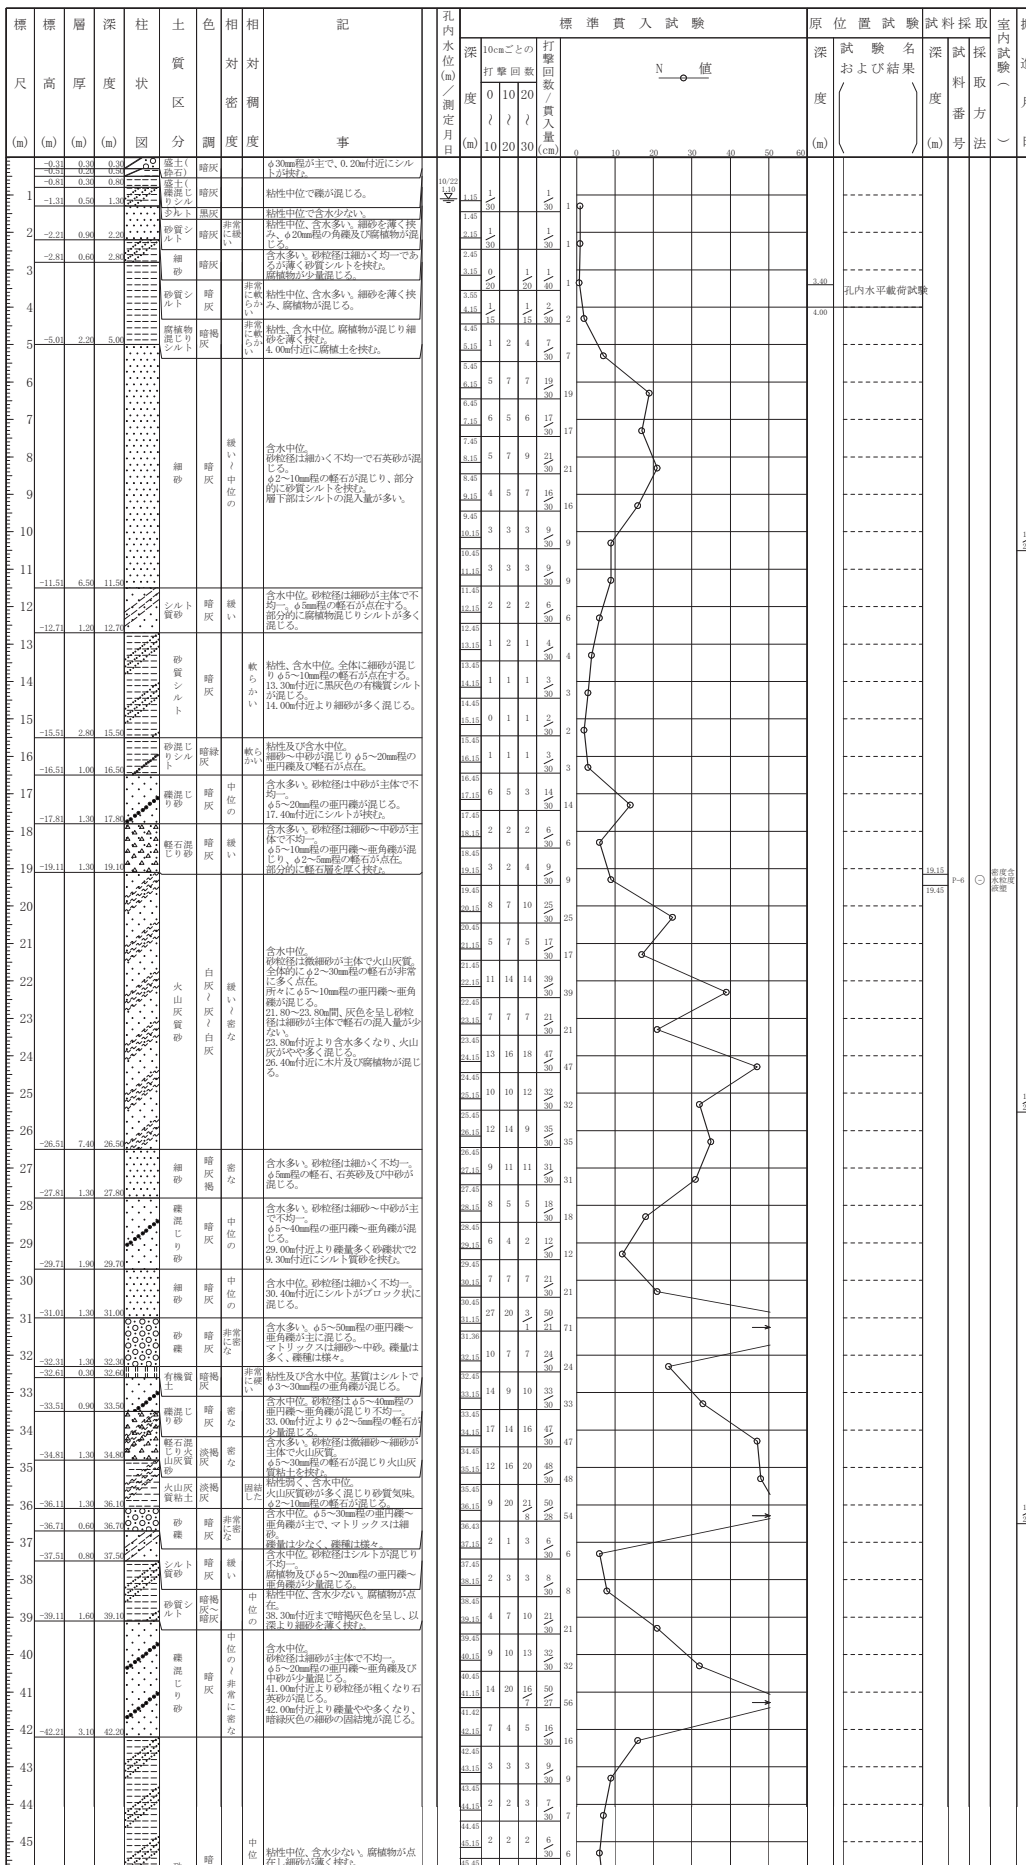
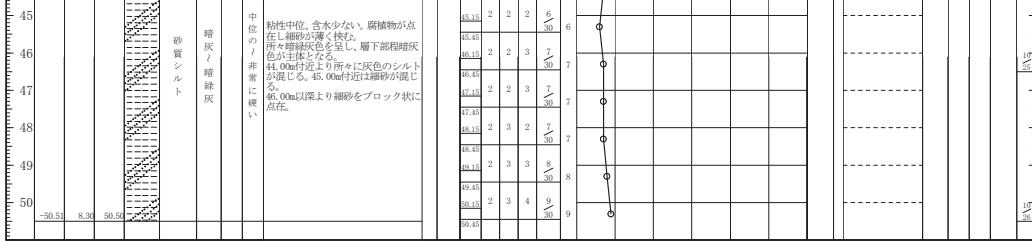
ボーリング柱状図

ボーリング名	B2	調査位置	青い森セントラルパーク(市所有地:自由運動広場内)	北緯	40° 48' 49.85"
発注機関		調査期間	平成 30年 10月 22日 ~ 30年 10月 29日	東経	140° 44' 41.60"
調査業者名		主任技師	コア鑑定者	ボーリング責任者	
孔口標高	KBM H=-0.005m	角	180° 上 0° 下 0°	方	北 0° 西 270° 東 90° 南 180°
総掘進長	50.50m	地盤勾配	水平0°	使用機種	東邦D-1b
		試錐機	ヤンマーNFD-10M	ハンマー落下用具	半自動落下
		ポンプ			東邦BG-3b

粘性中位、含水少ない、腐植物が点在し、細砂が強く挟む。層下部程暗灰色が主体となる。41.00m付近より所々に灰色のシルトが混じる。45.00m付近は細砂が混じる。0.0m以深より細砂をブロック状に点在。
